# Armdicke Risse im Mauerwerk

**GOMARINGEN.** Was sich hinter dem Putz der Gomaringer Kirche verbarg, erstaunte selbst die Steinmetze, berichtet Pfarrer Peter Rostan. Grob behauene Steine, die mit Unmengen von Mörtel zusammengehalten wurden. Der hat sich über die Jahrhunderte in Sand aufgelöst. Übrig blieben Risse, durch die an manchen Stellen ein Arm durchpasste. Das Bauwerk stellte sich im Zuge der Renovierungsarbeiten als weit aus baufälliger heraus, als ursprünglich angenommen.

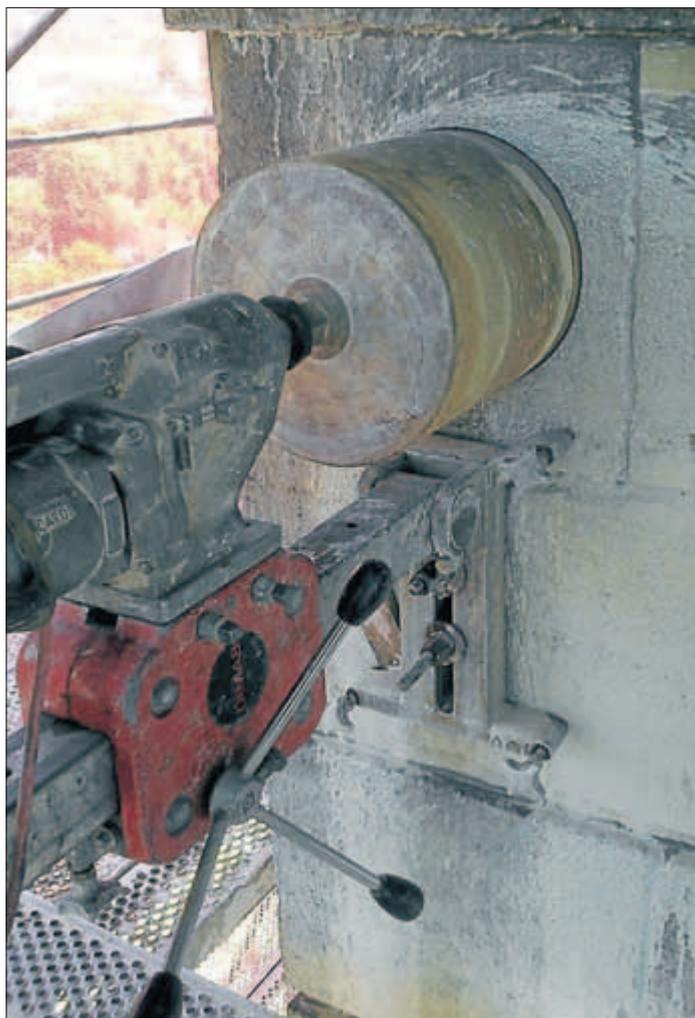
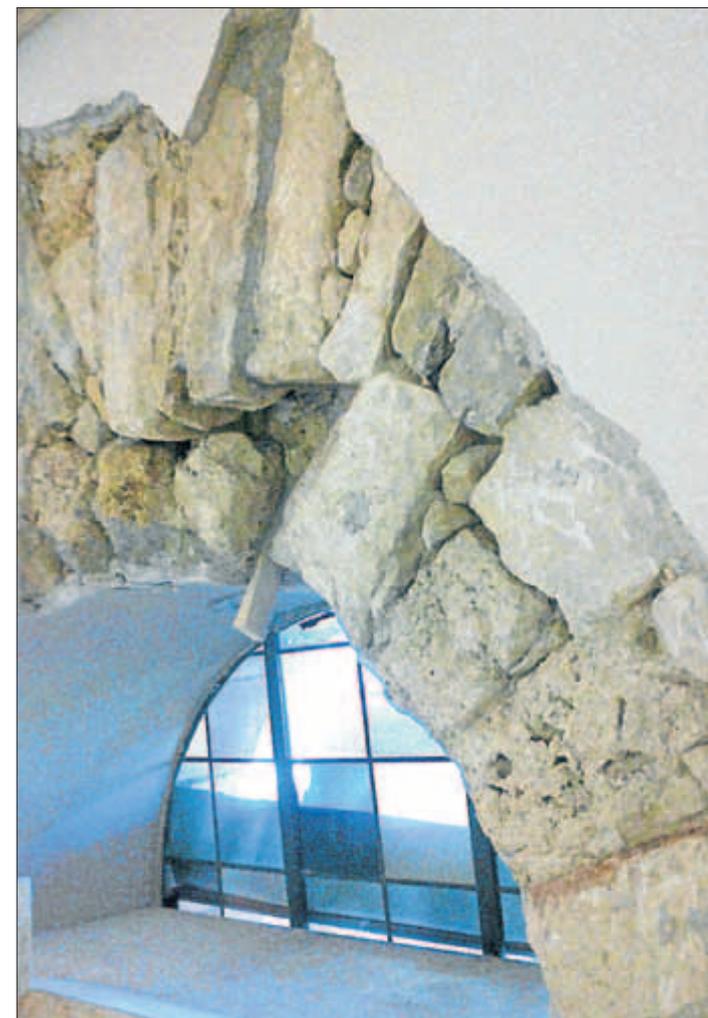
Zement wird in das brüchige Mauerwerk der Gomaringer Kirche gepresst. Zwischen den grob behauenen Steinen hatte sich der Mörtel aufgelöst. Ein Fensterbogen musste komplett neu aufgemauert werden.

Derzeit wird die Kirche nachverputzt, um sie anschließend streichen zu können, sagt der Pfarrer. Auch das ist schwieriger, als bei einem normalen Haus. Schicht um Schicht muss der Putz aufgetragen werden. Hinter dem neuen Putz verbergen sich aufwendige Verfahren, die das brüchig gewordene Mauerwerk wieder sichern: Die großen Risse sind inzwischen geschlossen. Dazu wurde Zement durch Hülsen in unzugängliche Stellen gepresst. Lose Steine verbanden die Fachleute mithilfe von Gewindestiften mit dem festen Mauerwerk. An manchen Stellen reichte auch das nicht aus. So musste ein Fensterbogen ganz neu aufgemauert werden.

Dort, wo die Statik gefährdet war, wurde geklammert. Dazu haben die Handwerker über sechs Meter lange Gewindestangen ins Mauerwerk eingesetzt und mit einem Druck von 1,5 Tonnen gespannt. Der Turm steht nun wieder stabil, nachdem er durch Winde und die schweren Glocken schon in Bewegung geraten war. Auch der Giebel auf der Westseite hat über die Zeit stark gelitten. Er musste vollständig neu aufgebaut werden. Gewählt wurde dafür eine statisch günstigere Fachwerkkonstruktion.
